SULKAVANKOSKEN MYLLY

Sulkavankosken myllyn rakennusryhmän kunnostus

LOPPURAPORTTI

1.4.2006 – 29.2.2008

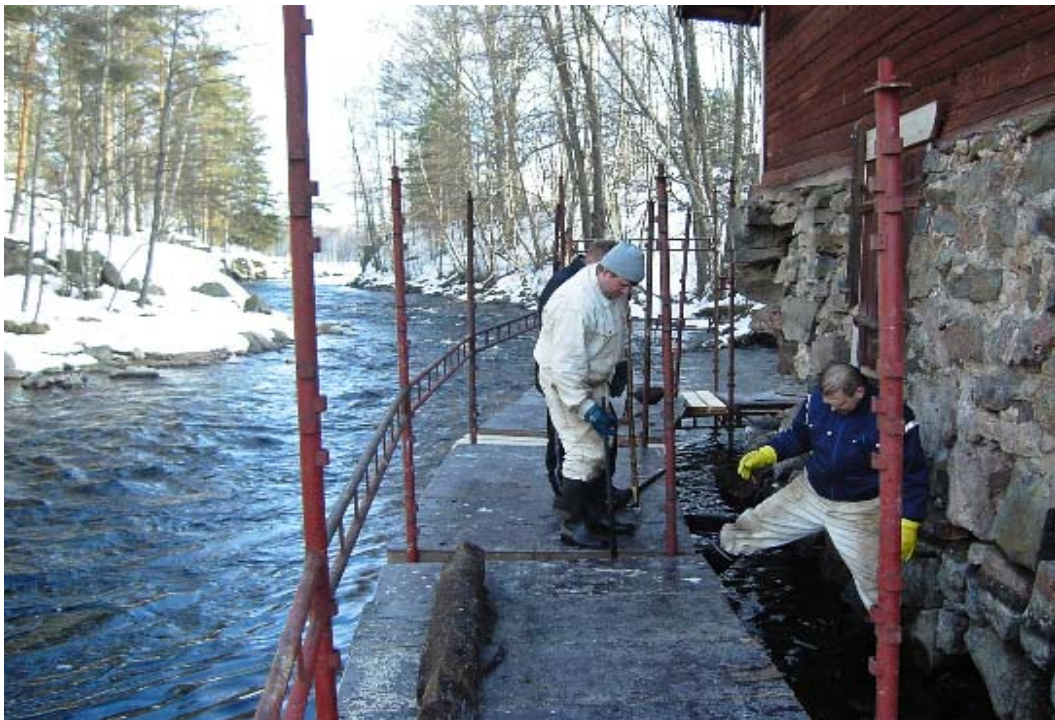
Myllyrakennuksen vedenalaisia rakenteita vahvistettiin betonilla sekä kivisokkeliä paikattiin muuraamalla siihen uusia luonnonkiviä sekä kivien välit saumattiin.

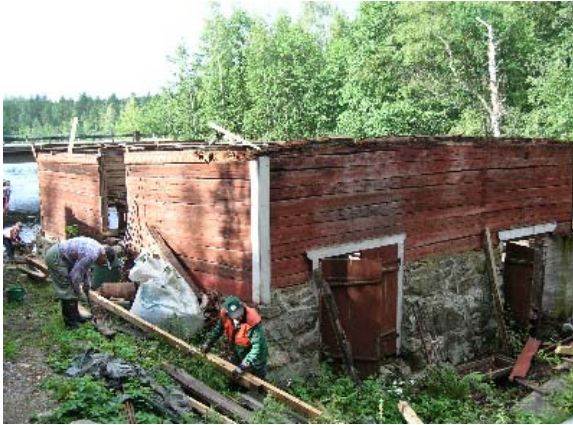
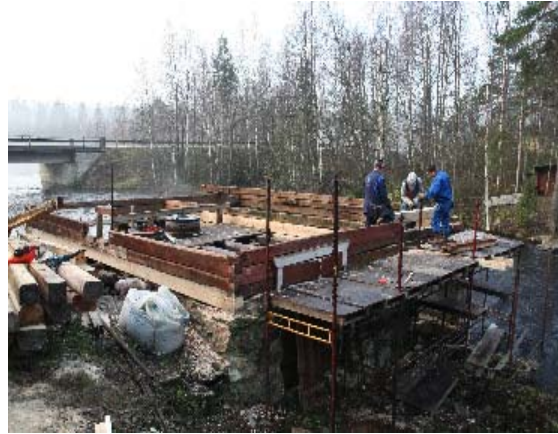
Myllyn rungon kunnostustyö aloitettiin numeroimalla kaikki rungon hirret. Hirsikehät purettiin kaikki ja kasattiin uudelleen. Kaikki lahonneet hirret vaihdettiin uusiin.

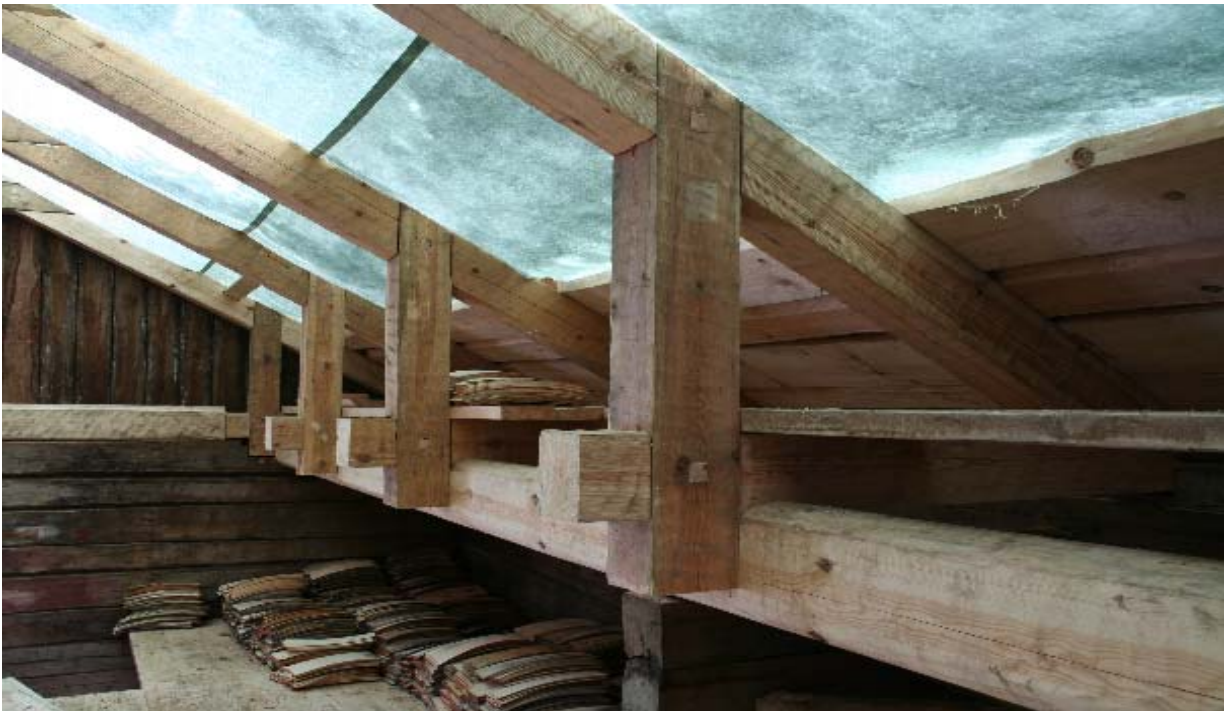
Vesikattoon tarvittavat kattotuoli tehtiin kokonaan uudelleen vanhojen täysin lahonneiden tilalle. Ruoteet tehtiin perinteisesti tuppeen sahatusta 40 mm laudasta, jonka päälle naulattiin pärekatto.

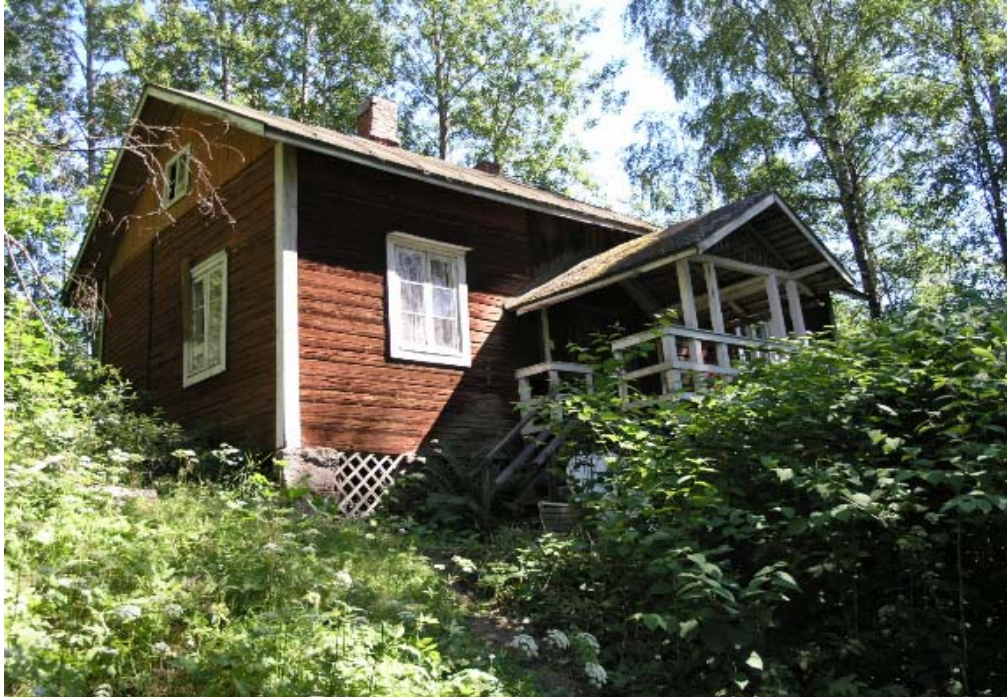
Myllärintuvan rakennuksen korjaus aloitettiin tarvittavien suunnittelun teettämisellä. Kattorakenteet korjattiin kokonaisuudessaan sekä ruodelaudoitus. Katteeksi asennettiin huopakate.

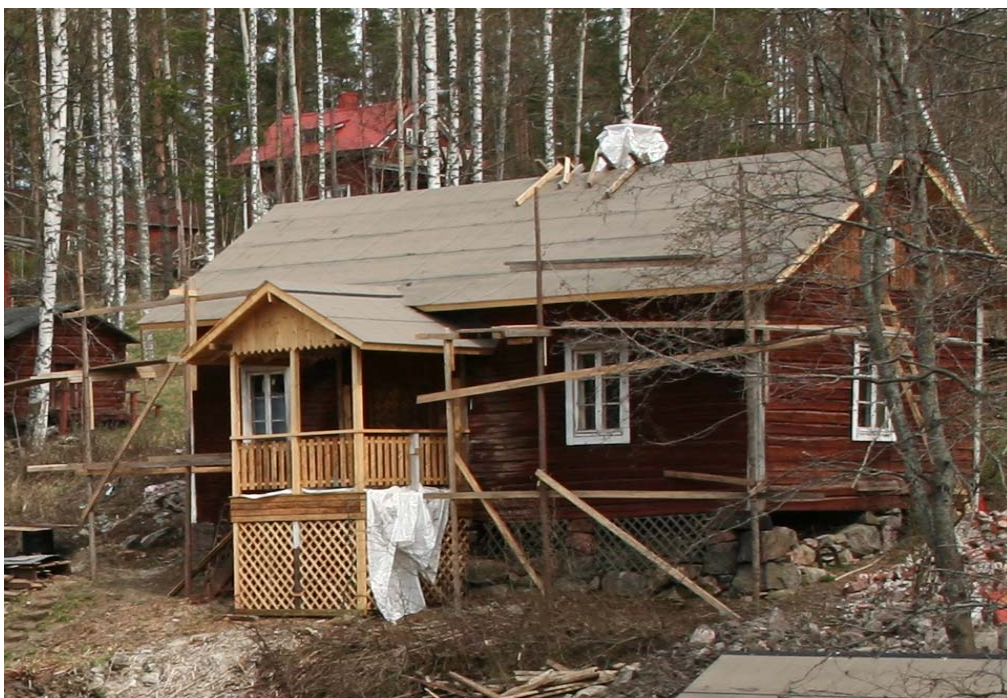
Kuistin kattorakenteet ja runkoa uusittiin.

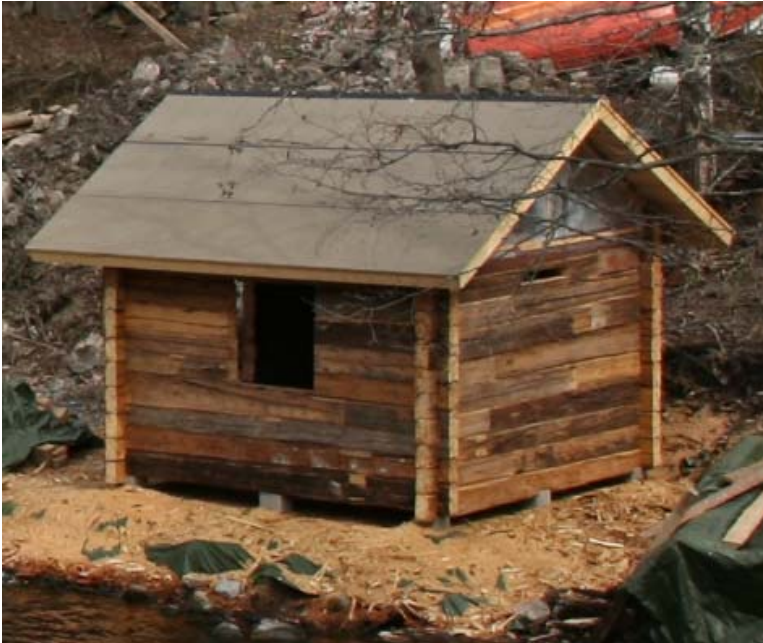
Savusaunan hirret todettiin erittäin huonokuntoiseksi. Hirret purettiin kokonaan ja hirsikerrat tehtiin uudelleen pappilasta puretun asuinrakennuksen hirsistä.

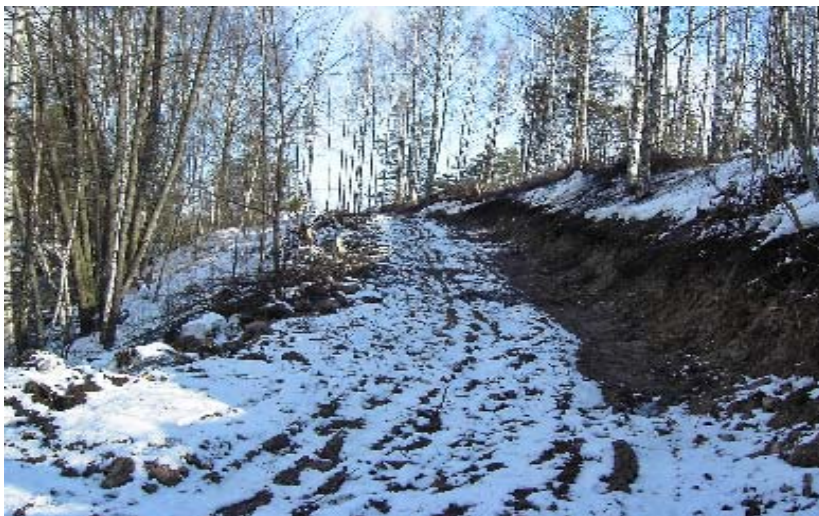
Maarakennustyöt aloitettiin kaatamalla ylivuotisia puita tontilta sekä avattiin pusikoituneet alueet. Myllylle menevän tien luiskat muotoiltiin ja pohjalle ajettiin mursketta.

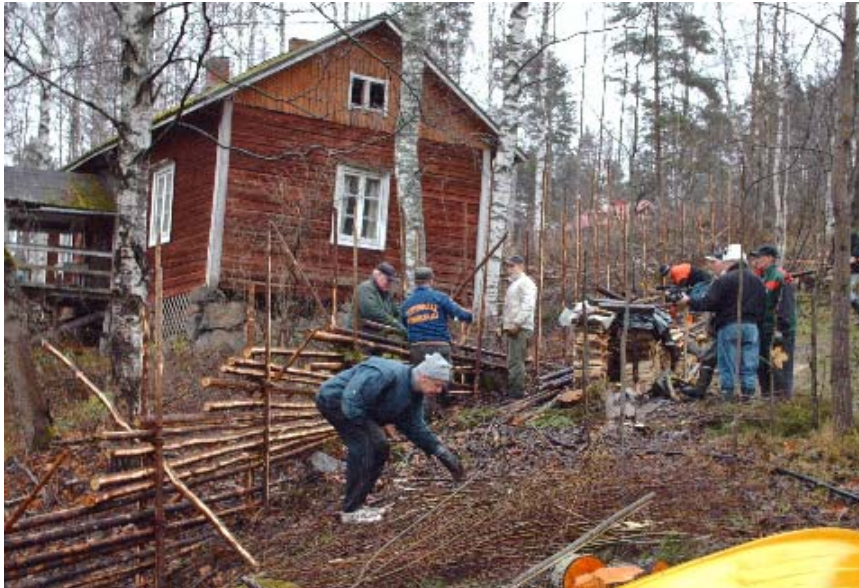
Myllärintuvan ympärille rakennettiin särentöaita talkoilla. Aidalla rajataan esillä oleva alue sekä hallitaan kulkua alueelle huoltoteitä pitkin. Särentöaitamalli tuo alueelle historiallista ilmettä.
