SULKAVANKOSKEN MYLLY

Sulkavankosken myllyn rakennusryhmän kunnostus

LOPPURAPORTTI

1.4.2006 – 29.2.2008

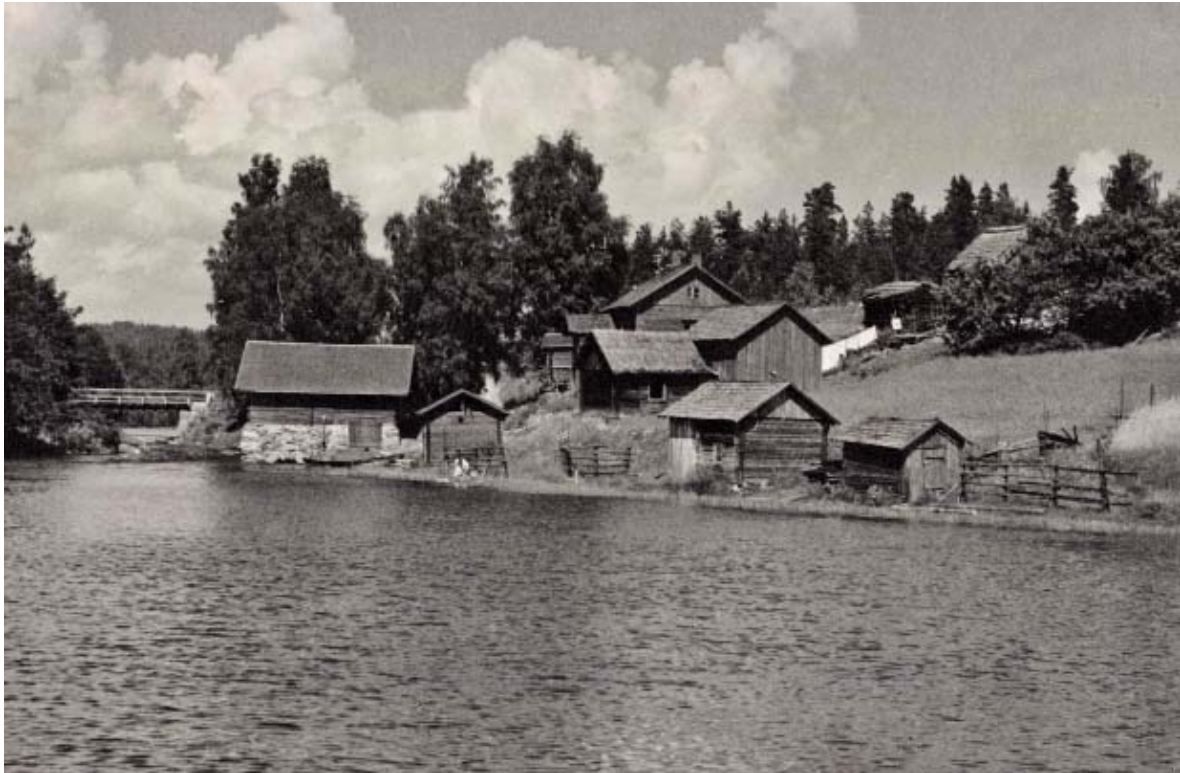
Myllyn sekä myllytuvan oltua tyhjiään vuosikausia, niiden kunto huonontui hälyttävästi. Kattoja ja rakenteita on suojattu ja tuettu väliaikaisratkaisuilla kyläyhdistyksen toimesta useamman kerran omistajien suostumuksella.

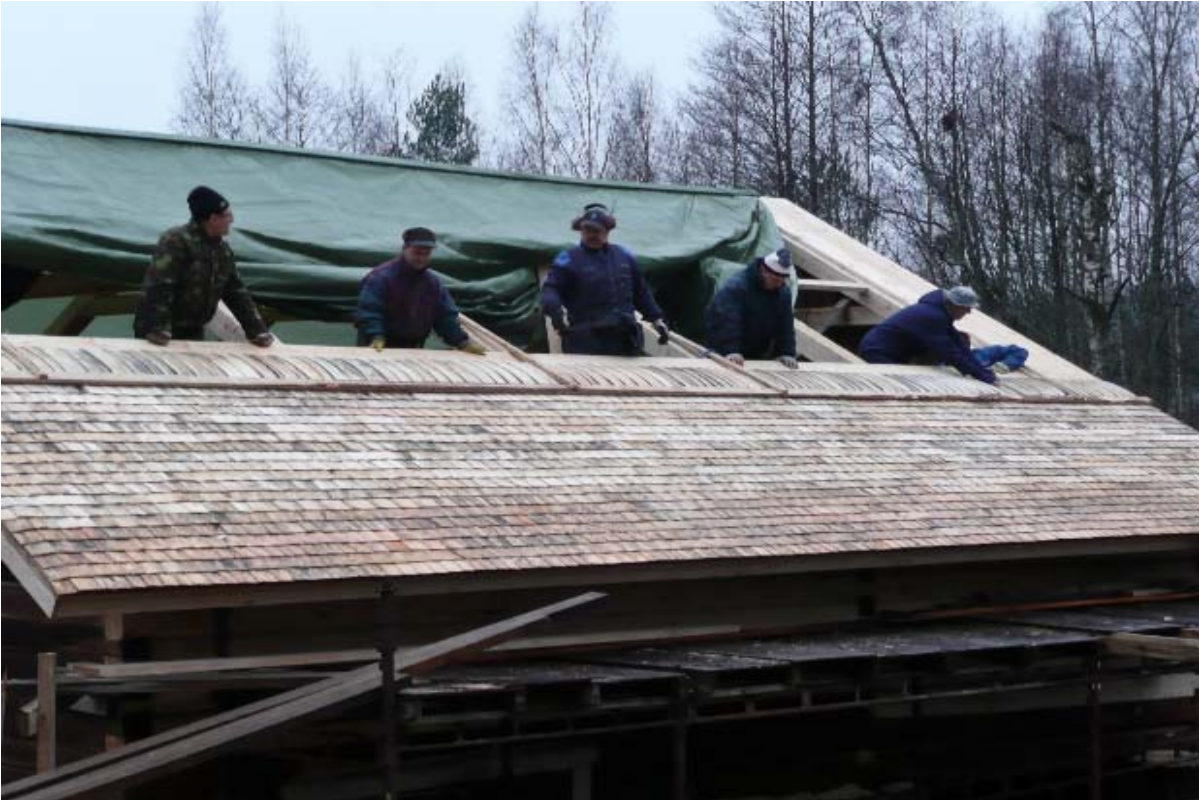
Vesikattoon tarvittavat kattotuoli tehtiin kokonaan uudelleen vanhojen täysin lahonneiden tilalle. Ruoteet tehtiin perinteisesti tuppeen sahatusta 40 mm laudasta, jonka päälle naulattiin pärekatto.

Mylly tullaan vielä maalaamaan perinteisellä punamultamaalilla.
